第26回

千葉県非破壊検査研究会・研究発表会

講演資料

日時 平成24年2月7日(火)  
10:10~17:00

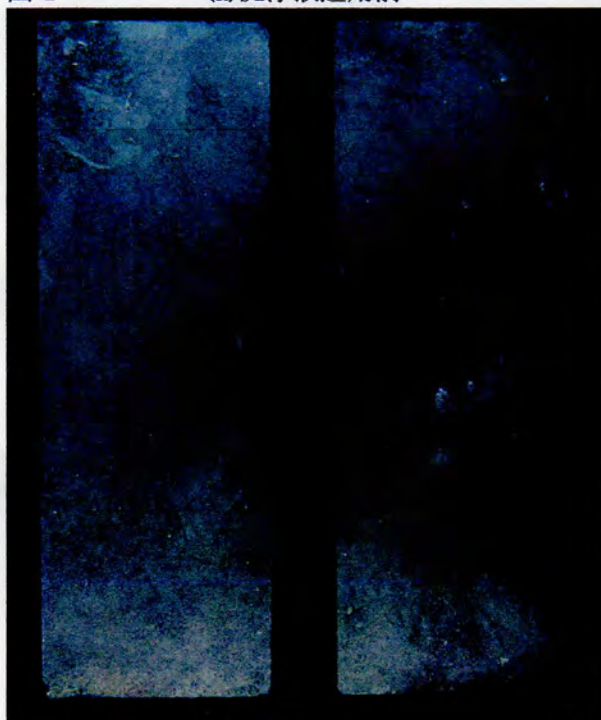
図 1

表面が凍っている試験片に R-1ML(NT)を適用し、氷を除去できるか試験を行った。比較として一般的な洗浄液/除去液を用いて同様の操作を行った。試験方法は表面が凍った試験片に R-1ML(NT)及び一般的な洗浄液/除去液を適用し数秒おいてから乾いたウェスで拭き取るという作業を数回繰り返した。

一般的な洗浄液/除去液では氷を除去することができなかったが、R-1ML(NT)では氷を溶解し除去することができた。

(左)一般的な洗浄液/除去液  
(右)R-1ML(NT)

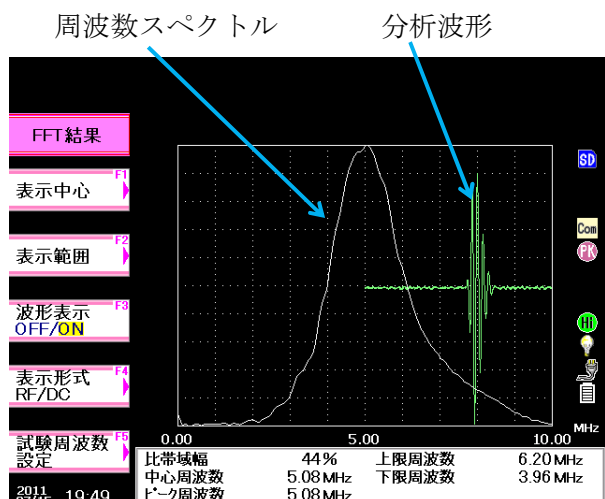
図1 周波数分析結果

U I - S 7は、周波数分析機能で求めた中心周波数から最適な送信パルス幅を算出し、送信パルスのパルス幅と受信帯域の最適化を自動で調整する機能を持っている。図1に公称周波数5MHzの探触子でV8標準試験片の平底穴の反射波形を周波数分析した結果を示す。図2は、周波数分析結果の中心周波数を探傷器の試験周波数に反映する機能の操作画面である。

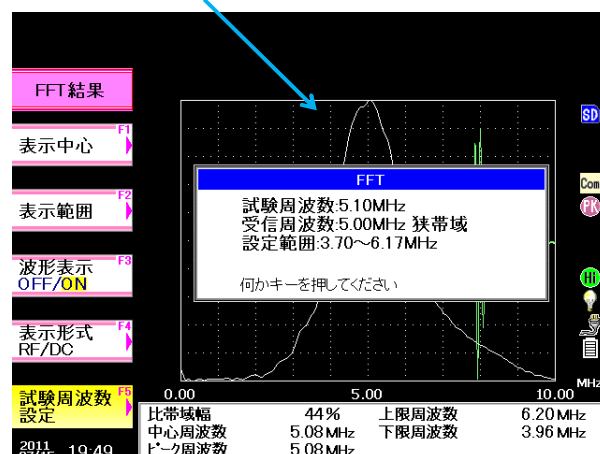
図2 試験周波数に反映

中心周波数を試験周波数に反映するときに表示するガイダンス

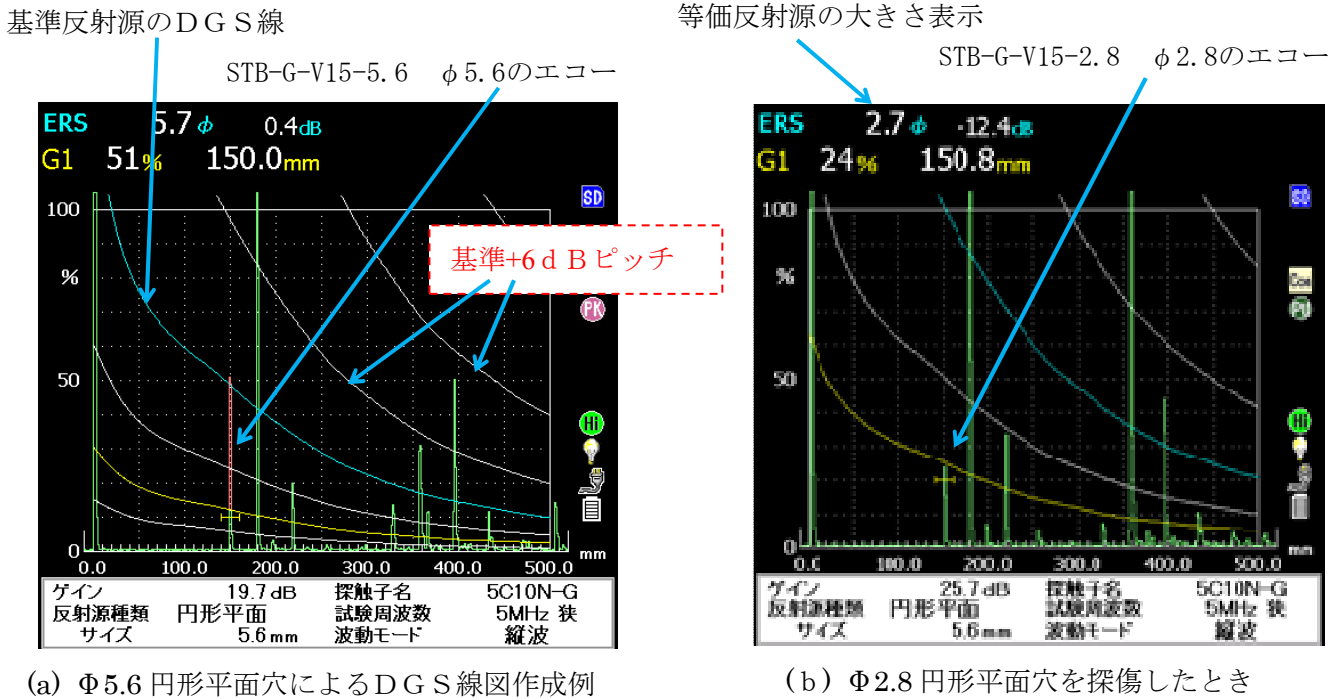
図5 DGS線図例

図5にDGS線図を作成した例を示す。

(a)は、STB-G-V15のφ5.6mm平底穴を使って作成したDGS線図例を示す。

(b)は、STB-G-V15のφ2.8mmを採傷したときのエコー高さから等価反射源の大きさを表示した例を示す。

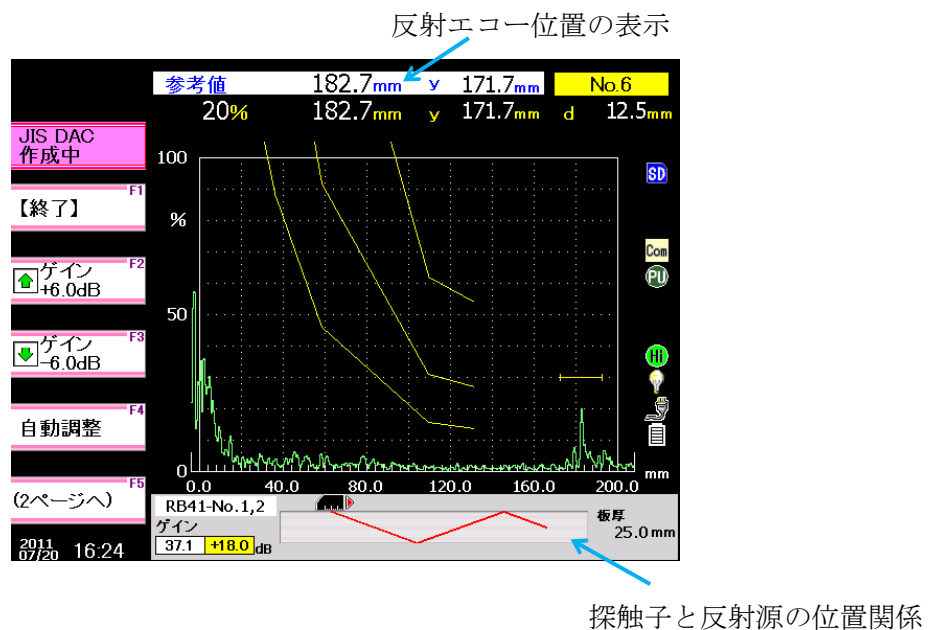
図6 DAC作成支援機能

UI-S7は、JIS Z3060で規定されているエコー高さ区分線の作成を支援する機能として、図6に示すように、STB-A2及びRB試験片の標準穴からの反射エコー位置（ビーム路程、y、d）を画面上部に参考値として表示し、画面下部には探触子と反射源の位置関係を表示する機能を持っている。

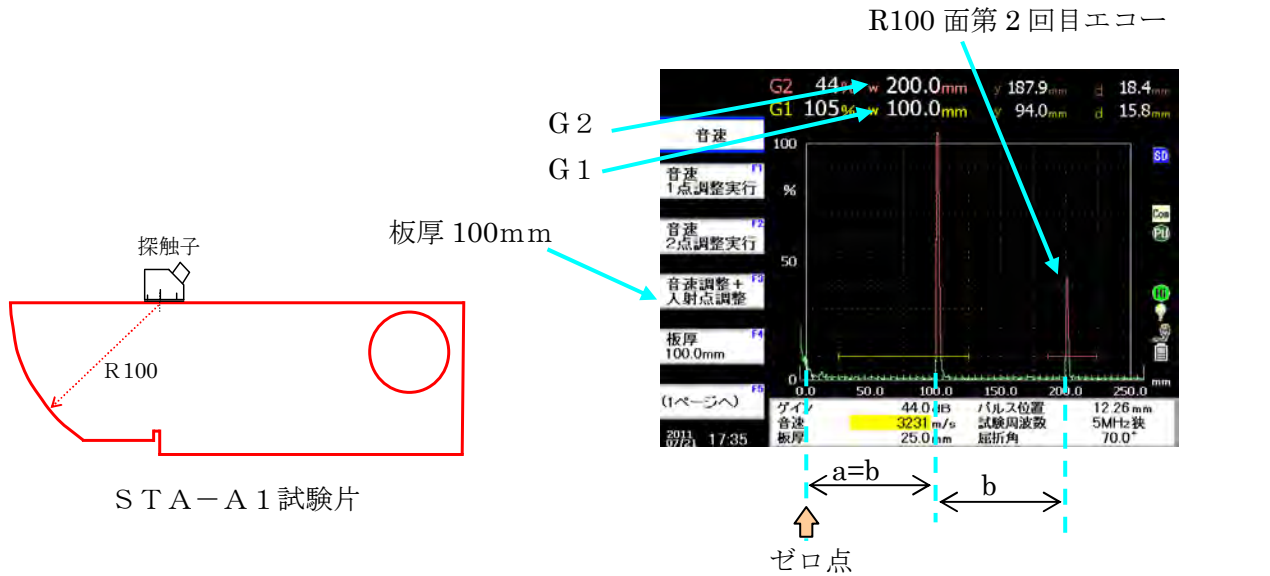
図9 入射点と音速の自動調整機能

図9にSTB-A1試験片を使って、反射源（R100）からの多重エコーの伝搬時間と試験片の反射源位置の距離（板厚）から音速を求め、多重エコーの伝搬時間からゼロ点を求め自動調整する例を示す。

探傷器画面右下のゼロ点位置の調整は、多重エコーの時間（b）を計測し、ゼロ点からR100のエコー間の距離（a）が同じ時間（ $a = b$ ）になるように探傷器のゼロ点を調整するもので、音速を使用しないで計測した伝搬時間だけを使ってゼロ点調整するため精度の良い調整ができる。

音速は、多重エコーの時間（b）とR100の長さから求める。

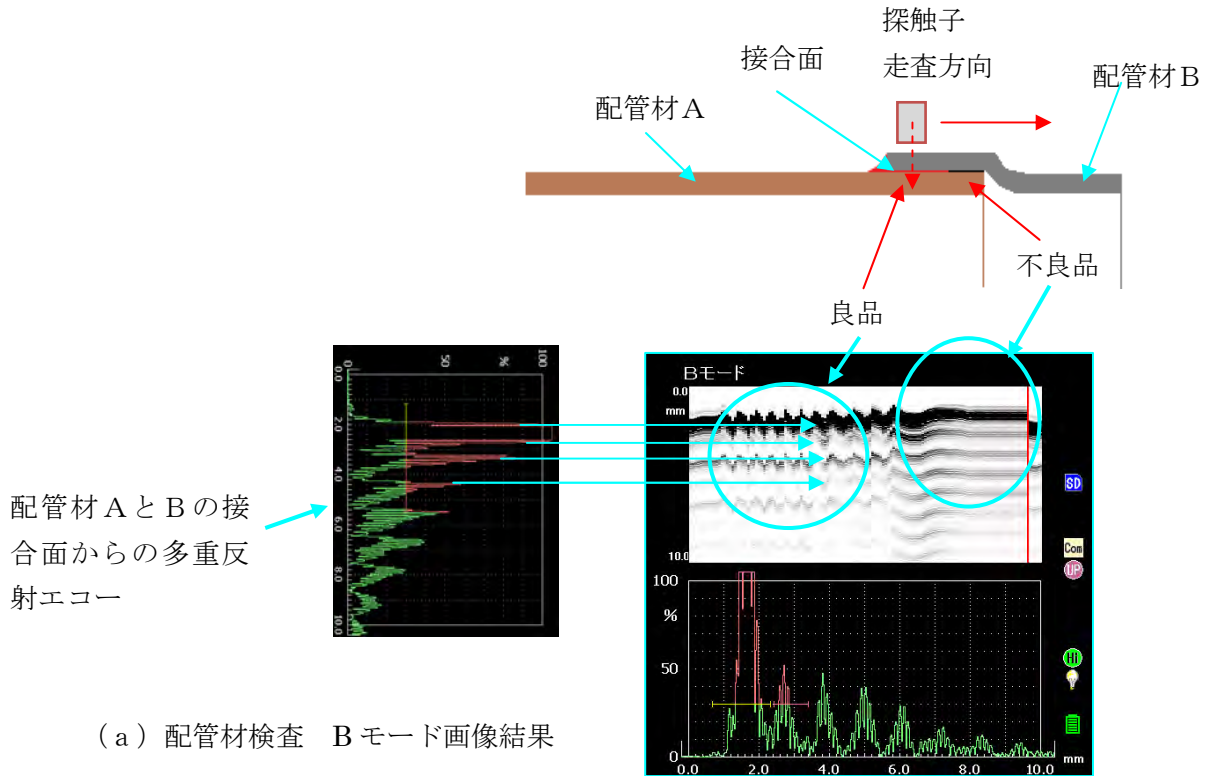
図14 Bモード画像結果

(a)の検査例は、材料の異なる配管材をロウ付けで接合した部位の密着度を検査するもので良品の場合は配管材Aの底面から反射し不良品の場合は配管材Bの底面から反射する。

この時間軸上で変化する底面エコーの反射位置を画像化することで良否の判定が容易にできる。

(b)の画像例は、底面に $\phi 3\text{mm}$ 深さ $1\text{mm}\sim 7\text{mm}$ で $1\text{mm}$ ピッチで加工された平底穴を探傷したときのBモード画像を示す。

(c)の画像例は、厚さ $10\text{mm}$ のRB-E対比試験片 $3\text{mm}\sim 10\text{mm}$ の $1\text{mm}$ ピッチの段差をBモード画像で表示したものである。

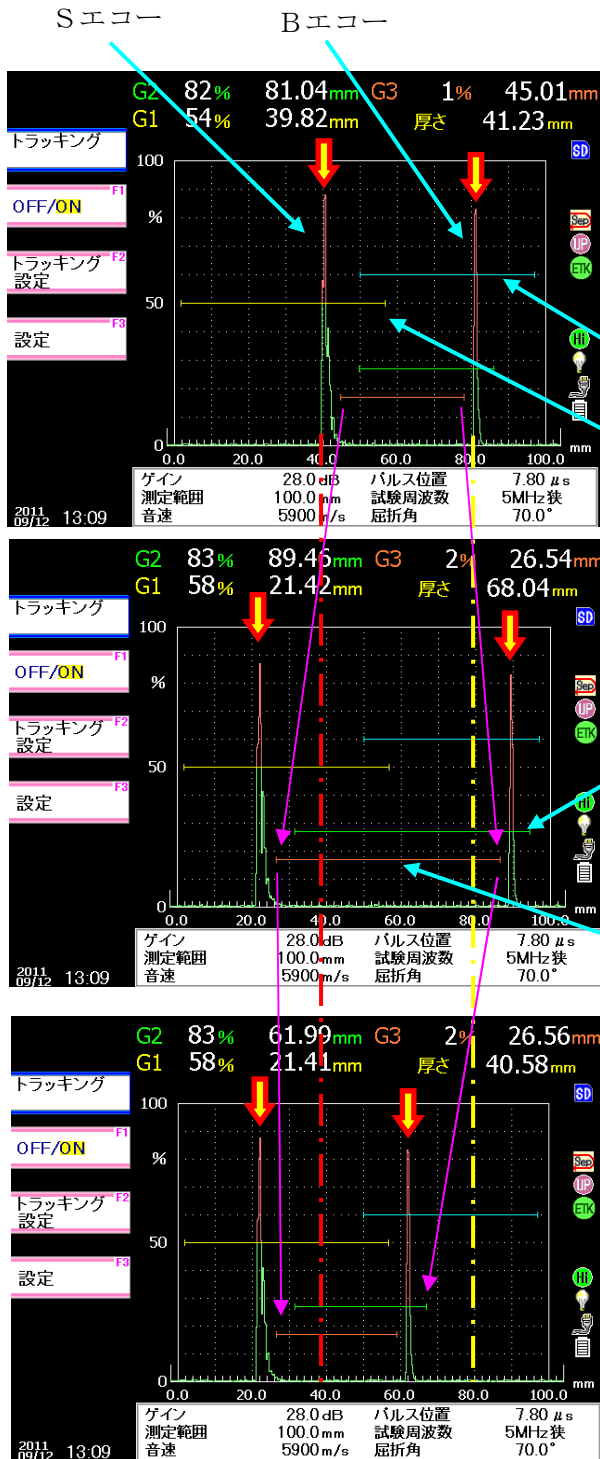
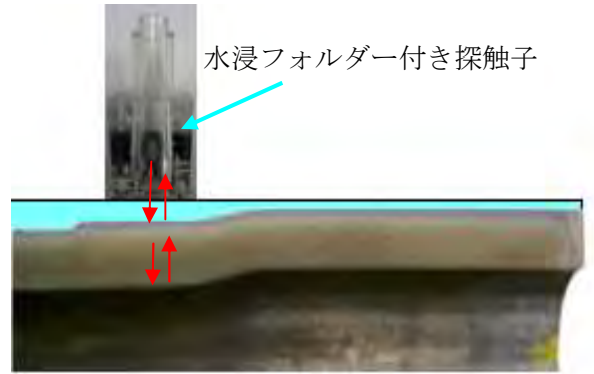
図15 水浸式肉厚測定例

図15に、S（表面）エコーとB（底面）エコーのトラッキング機能を使って、表面に凹凸がある鋼管材料の肉厚と内部欠陥の検査例を示す。図16には、このときのSエコーとBエコーの時間軸変動に対応したゲートのトラッキングの様子を示す。

- ・ゲート起点は、Sエコーに追従する。
- ・ゲート終点は、Bエコーに追従する。

このゲート追従機能により、表面や底面の変動に対応してゲート位置の調整を行う必要がないため検査作業の効率化が図られる。

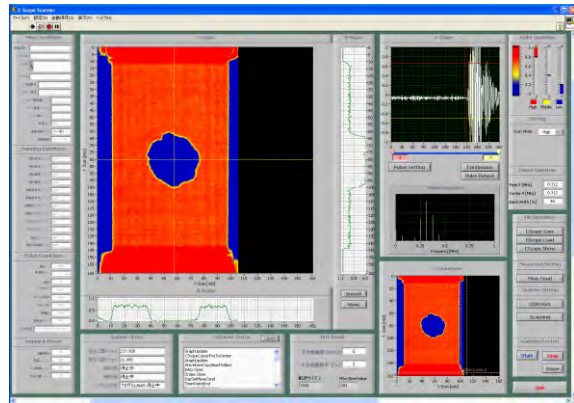
Fig.7 空中超音波探傷透過法による衝撃はく離の B スキャン画像

最新の超音波探傷法として、図6，7を紹介する。図6は低コスト成型法によるVaRTM成型CFRP平板に衝撃損傷を与えた、はく離画像を示した。VaRTM成型CFRP平板は超音波エコーの減衰が大きく明瞭な画像を得ることが困難であったが、1MHz $\phi$ 40mmフォーカスタイプのプロブを適用することによりCスキャン画像を得ることができた。図7はノンカプラントで空気伝播超音波透過法による、はく離面積の同定結果を示した。特に宇宙機体構造は水分が含浸することが問題となるために水没による超音波探傷がすることができずに苦労していたが空気伝播超音波透過法によりはく離面積の同定をおこなうことができた。

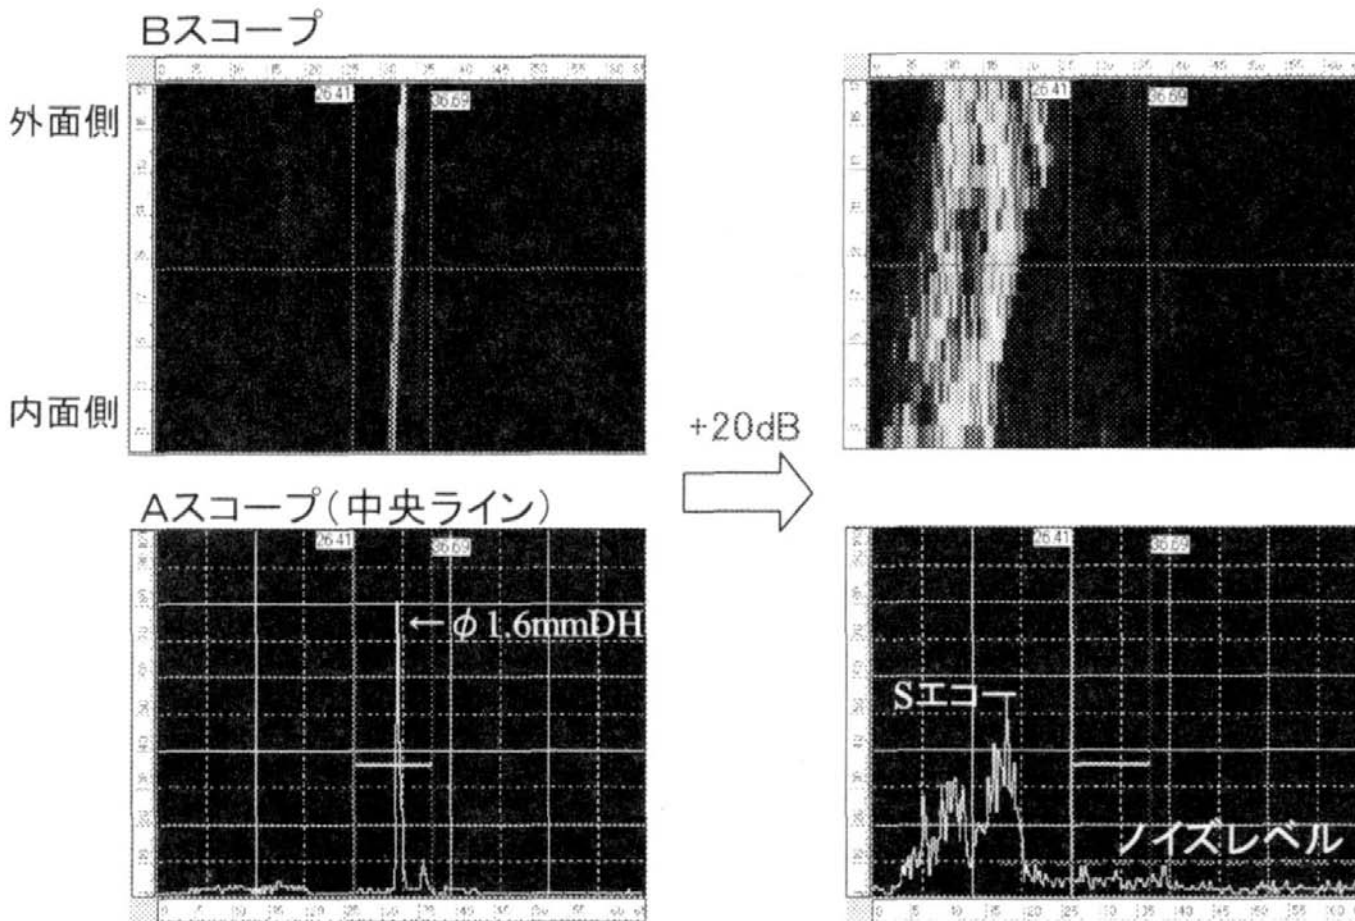
図9. 探傷波形例

- 縦穴を明瞭に検出，S/Nも十分。

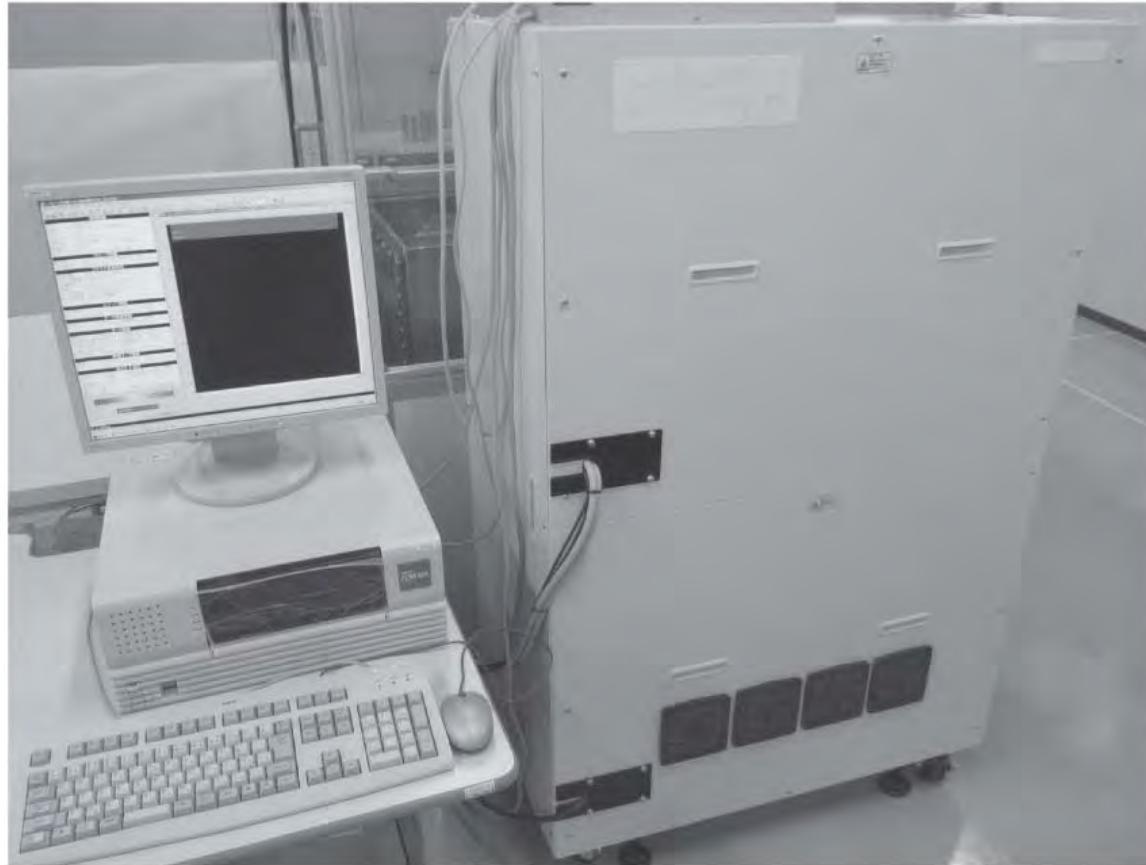
- データスループット : max. 2GB/s, FPGA4個利用

Fig. 11 Appearance of developed system.

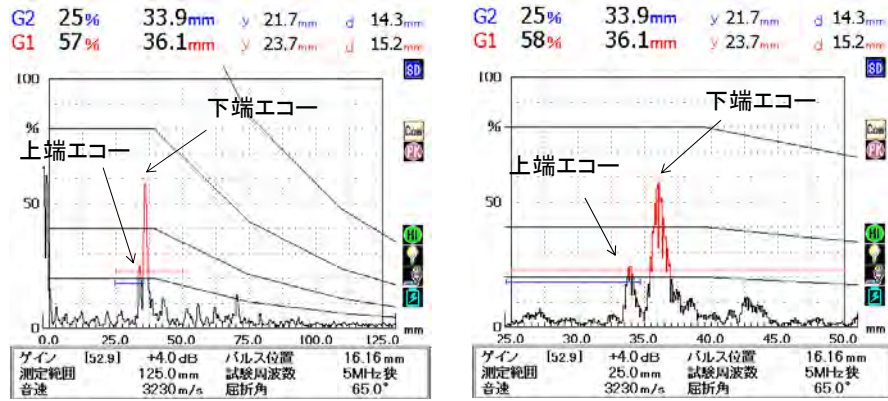
測定範囲125mmの表示

ズーム機能による表示

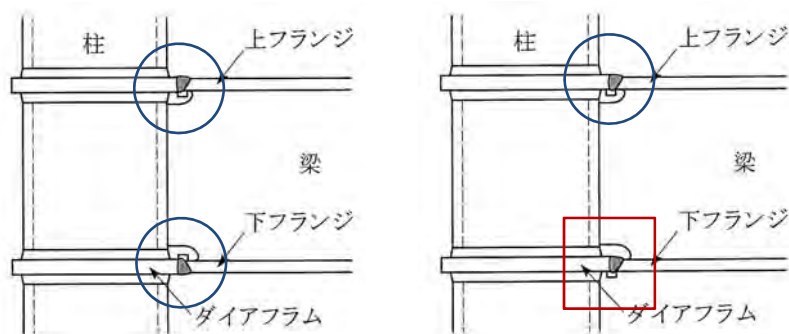
○ 裏当て金が梁の内面に取り付く場合

□ 裏当て金が梁の外面に取り付く場合
